RELATÓRIO DE ANÁLISE TÉCNICA

Local/Data: Rio de Janeiro, 23 de dezembro de 2020

Objeto: Levantamento do Programa de Necessidades referente à reforma para Construção de Sala de Raio X e Sala de Espera e para Ampliação e Melhorias do Setor de Farmácia do Centro de Referência Professor Hélio Fraga

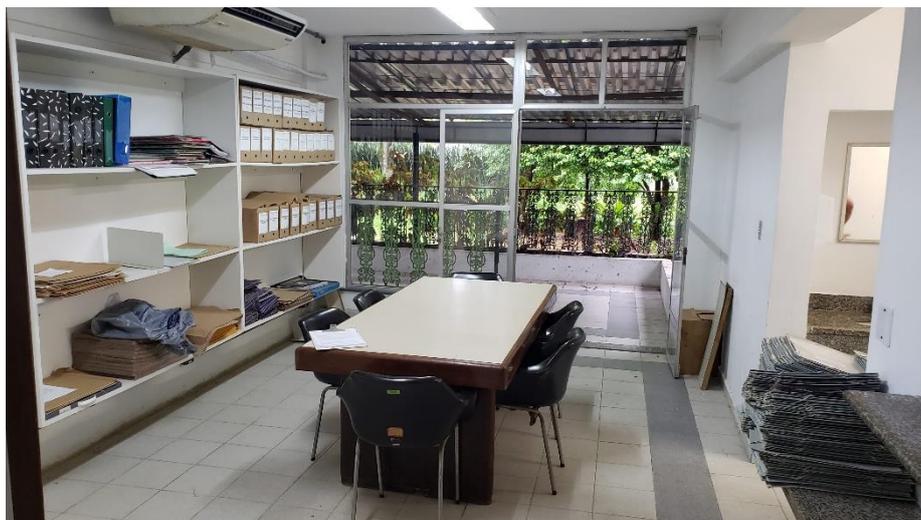
Imagem 05 - Sala de reuniões a ser transformada em Sala de Raios X

- Demolição de prateleiras de granito existente;
- Fechamento dos vãos de acesso à sala, exceto do acesso pela varanda, que deverá ser adaptado, considerando a remoção da esquadria de vidro existente;
- Blindagem Interna do ambiente, em função da natureza das atividades a serem realizadas;
- Troca geral dos revestimentos de piso, parede e teto;
- Instalação de novas luminárias em função do novo layout;
- Revisão das redes de infra estrutura (elétrica, água, esgoto, telecom, VAC) e verificação da necessidade de eventuais adequações às normas vigentes, em função do equipamento a ser instalado e do novo uso proposto para o ambiente.

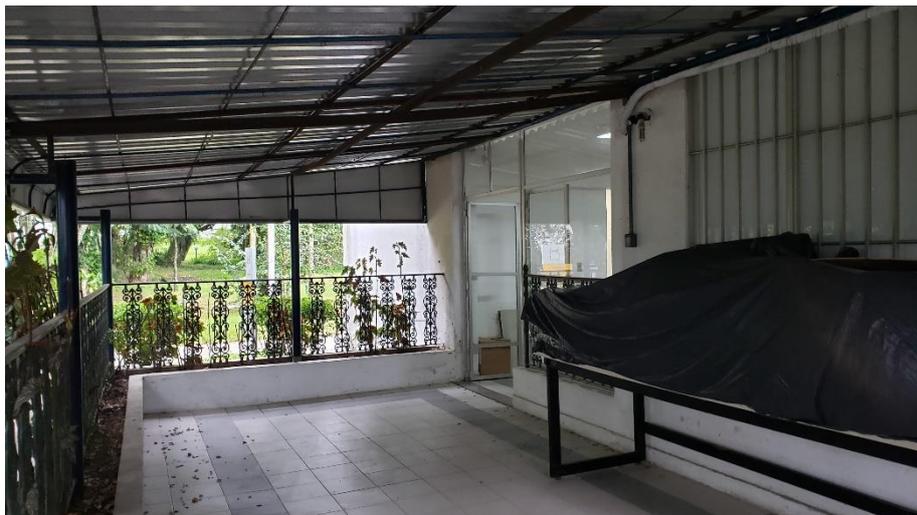
Imagem 07 - Varanda a ser transformada em sala de espera

- Fechamento da varanda (vidro);
- Reforma da cobertura existente e execução de rebaixamento em forro de gesso;
- Troca dos revestimentos de piso e parede;
- Climatização do ambiente, prevendo a filtragem dos sistemas e exaustão do ambiente;
- Criação de rampa e escada de acesso à sala e remanejamento de totem existente;
- Instalação de luminárias em função do novo layout a ser proposto;
- Incremento do sistema de comunicação visual do campus, considerando a indicação da sala de exame em questão;
- Revisão das redes de infra estrutura (elétrica, água, esgoto, telecom, VAC) e verificação da necessidade de eventuais adequações às normas vigentes, em função do novo uso proposto para o ambiente.

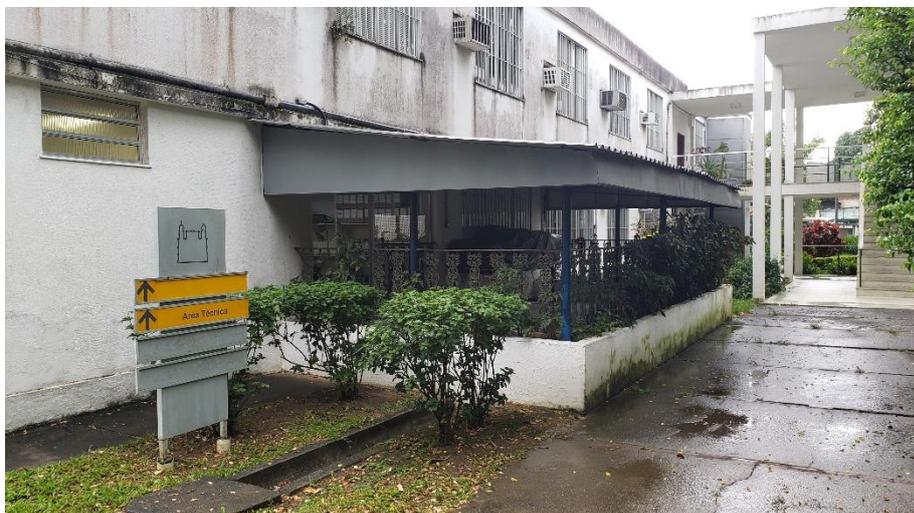
Imagem 08 - Varanda (vista externa). Necessidade de remanejamento de totem existente e criação de rampa e escada de acesso

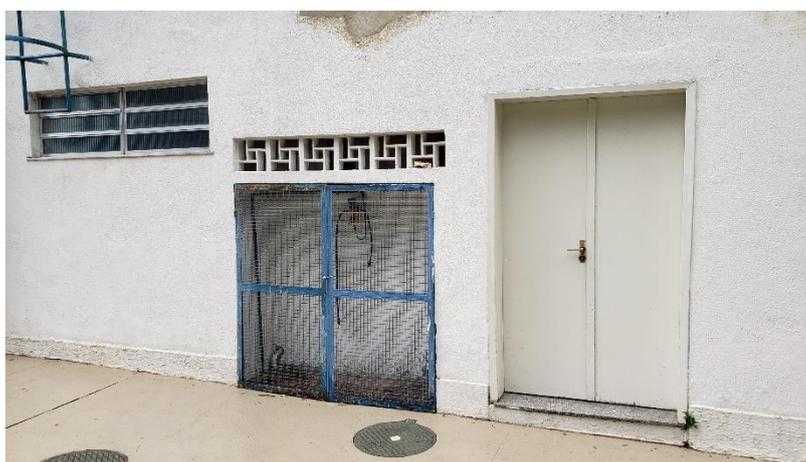
Imagens 27 - Vista do abrigo de gases a ser demolido para ampliação do depósito.

Para ampliação deste depósito será necessário demolir o abrigo de gases existente (já desativado) cujo acesso se dá pelo lado externo da edificação. Serão necessários ainda, a demolição e construção de parede de alvenaria (no lado oposto da sala)

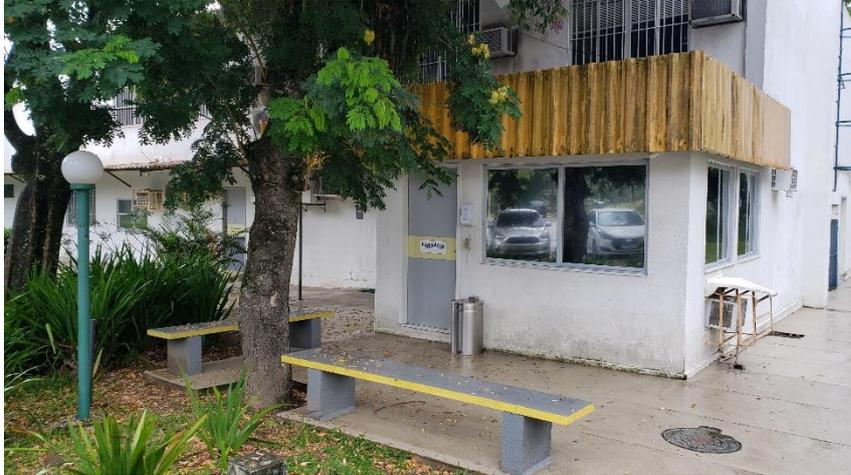
Atualmente, para retirada de medicamentos no setor de farmácia, os pacientes devem aguardar do lado de fora da edificação, em área descoberta. Além disso, todo o atendimento é feito através de uma janela, não havendo o ingresso dos mesmos na edificação. Tal fato, ocasiona diversos transtornos aos pacientes, já debilitados, principalmente, nos dias de chuva.

Imagens 28 - Farmácia: área de espera e atendimento a pacientes (externa e sem cobertura).

As intervenções pretendidas nesta área, visam solucionar este problema, através de um novo layout que cria uma área de espera interna e uma área de atendimento com quichês.

No lado externo da edificação, junto ao acesso da futura sala de espera, deverá ser prevista uma cobertura, ampliando a capacidade de atendimento ao público.

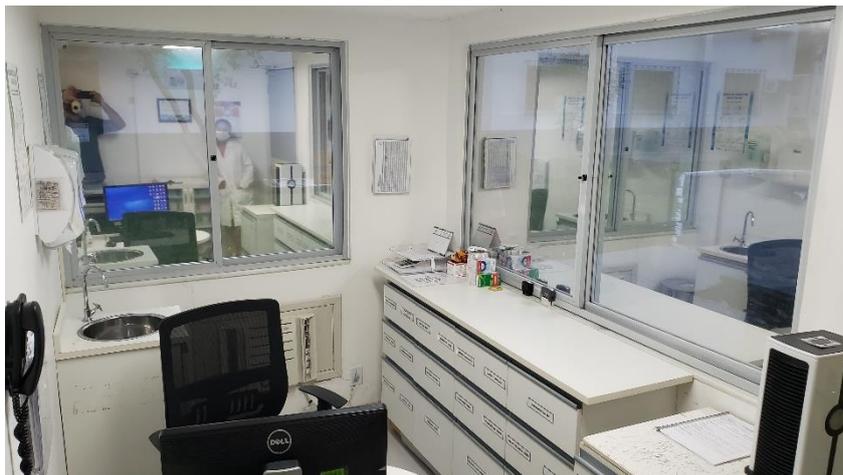
Imagens 29 - Farmácia: área de distribuição de medicamentos; layout a ser revisado. Este espaço deverá ser transformado em sala de espera.

A sala em que se encontrarão os funcionários deverá possuir sistema de pressão de ar positivo, de forma a proteger os trabalhadores da área de atendimento ao público. Já a sala de espera deverá possuir sistema de climatização, filtragem de ar nos sistemas e exaustão.

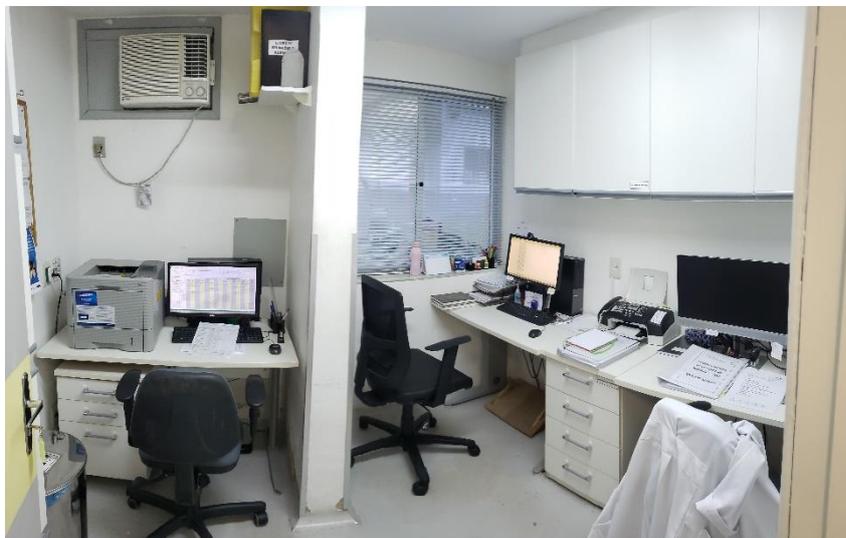
Imagens 30 - Farmácia: área de apoio administrativo; layout a ser revisado. Neste espaço haverá os guichês para atendimento aos pacientes.

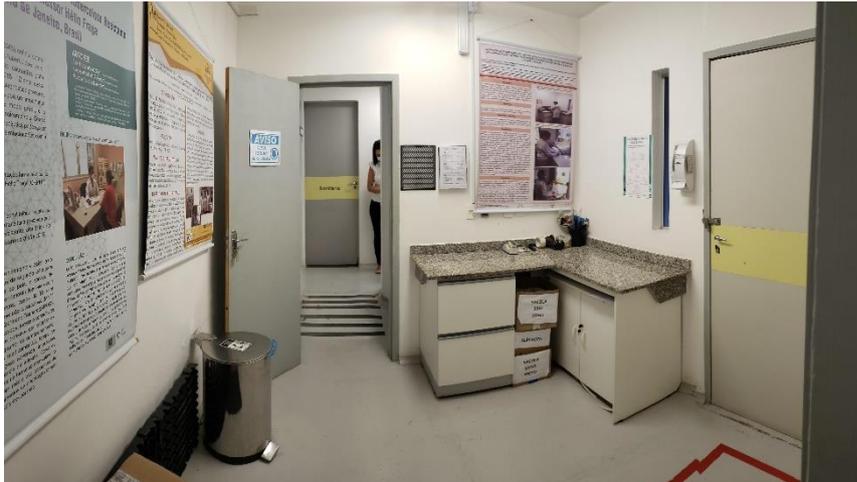
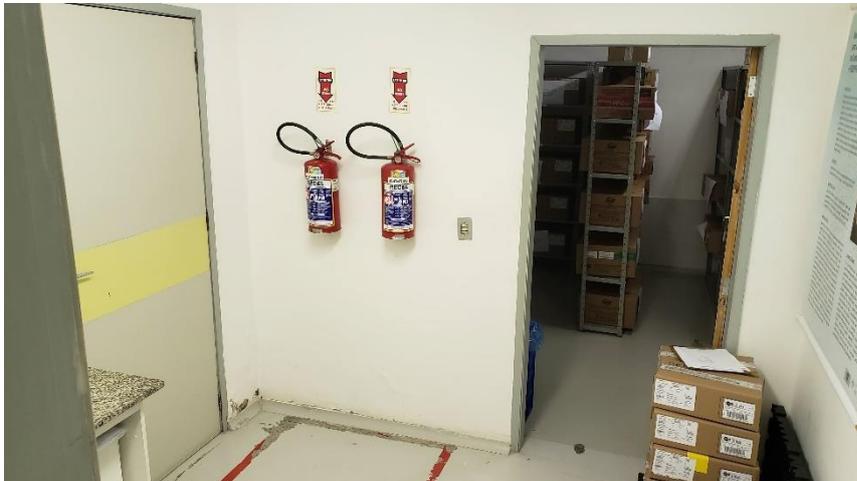
Imagens 31 - Farmácia: sala a ser transformada em área de apoio administrativo.

Imagens 32 - Farmácia: sala a ser transformada em área de apoio administrativo.

Esta sala, atualmente, conta com uma bancada de granito em L e possui uma porta que dá acesso direto ao exterior de edificação. Pretende-se fechar este acesso, criando-se uma área de trabalho para duas pessoas. As bancadas poderão ser aproveitadas.

Os extintores existentes deverão ser remanejados.

Foi solicitada ainda, a instalação de uma janela neste ambiente.

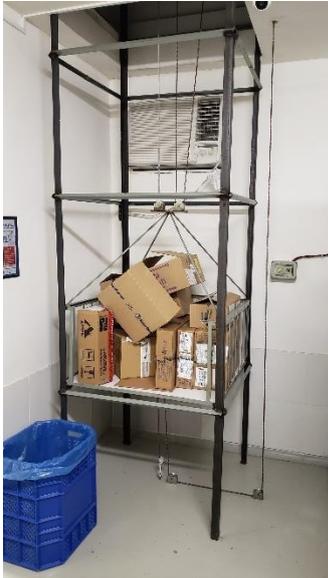
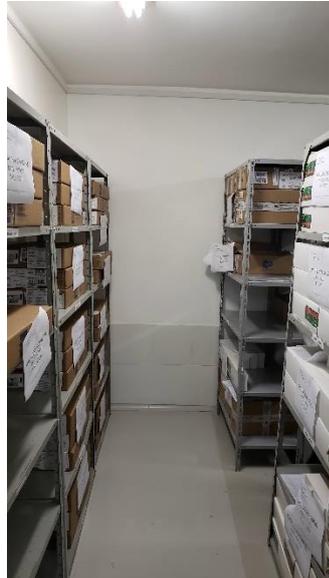
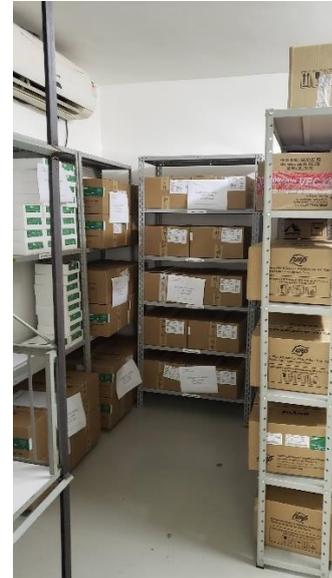
Imagem 33 – Estoque: monta carga a ser automatizado ou acrescido de sistema mecânico para facilitar seu manuseio e operação; Imagem 34 – Estoque: parede a ser aberto um vão para intercomunicação com a nova área de estoque a ser construída; Imagem 35 - Estoque: necessidade de revezamento dos aparelhos de ar condicionado para atendimento 24 horas por dia.

Verifica-se a necessidade de abertura de um vão neste ambiente, interligando-o ao novo depósito a ser construído.

Há um monta cargas instalado neste espaço que deverá ser automatizado ou acrescido de sistema mecânico que facilite as operações manuais de transporte de material.

Os aparelhos de ar condicionado que atendem a este ambiente deverão possuir sistema de revezamento eletromecânico de modo a garantir o ambiente climatizado 24 horas por dia.

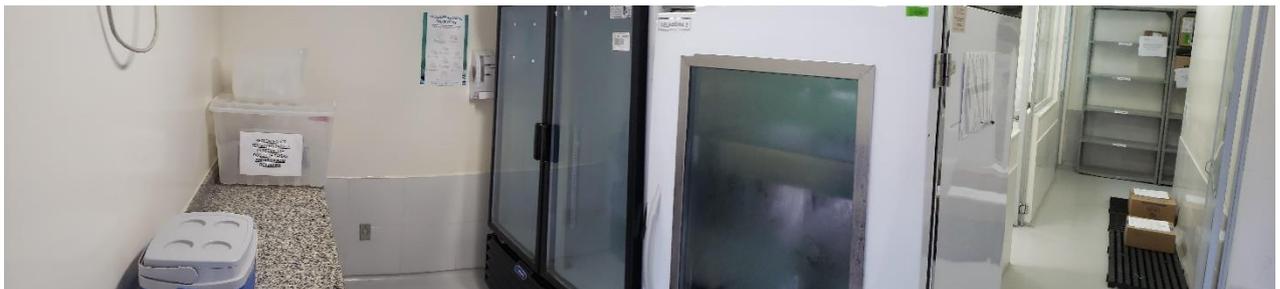
Imagem 36 – Sala de Recebimento e Expedição de Medicamentos, que atendem ao estado do Rio de Janeiro, a ser ampliada.

A área para recebimento e expedição de medicamentos, que atende exclusivamente ao estado do Rio de Janeiro, deverá ser ampliada. Para tanto, será necessária a demolição de uma parede de alvenaria e o desmantelamento da sala de fracionamento que será realizado em novo local.

Deverá ser estudado um novo layout para este ambiente, considerando os freezers existentes, o aproveitamento da bancada e a preservação de um ponto para lavagem de mão.

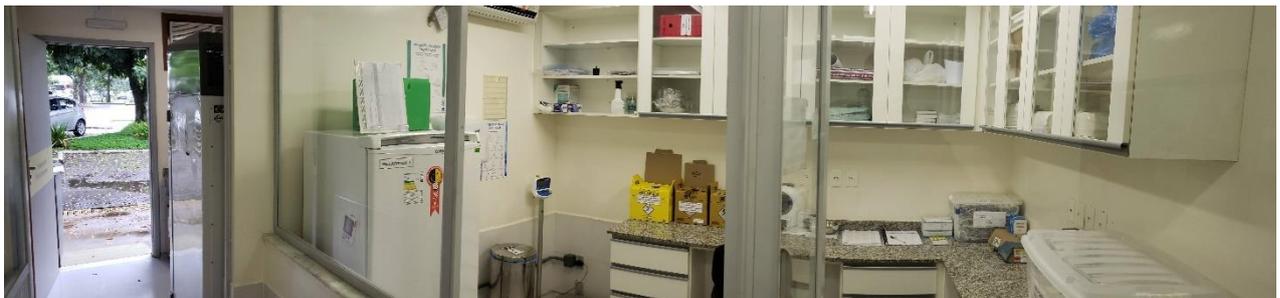
Imagem 37 – Sala de fracionamento a ser incorporada a sala de recebimento e expedição de medicamentos; demolição parede.

O mobiliário instalado na atual sala de fracionamento (a ser remanejada) deverá ser retirado e aproveitado na nova sala.

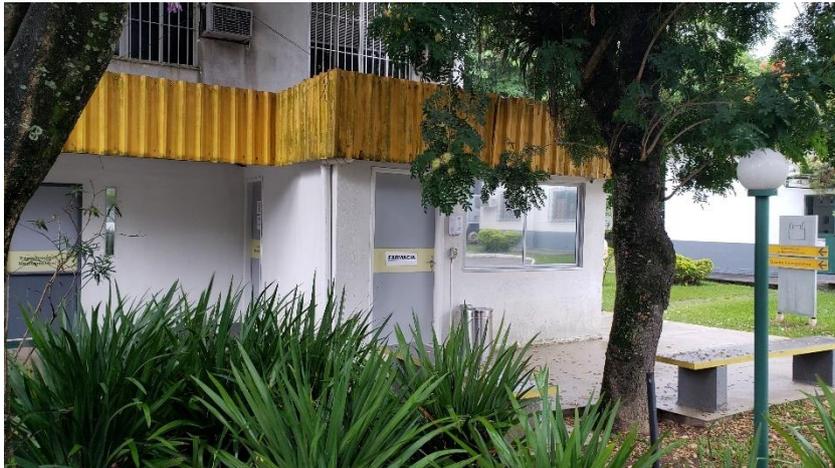
Próximo ao acesso à Farmácia há um trecho do passeio, periférico à edificação, em que não há cobertura. Neste trecho, há um fluxo constante de pacientes de tuberculose que saem do ambulatório, com suas receitas, em direção à farmácia, para retirada de medicamentos.

Imagem 38 – Acesso à Farmácia: complementação da cobertura sobre o passeio e execução de nova cobertura sobre a área de espera.

Nota-se a importância de se complementar este trecho de via com cobertura.

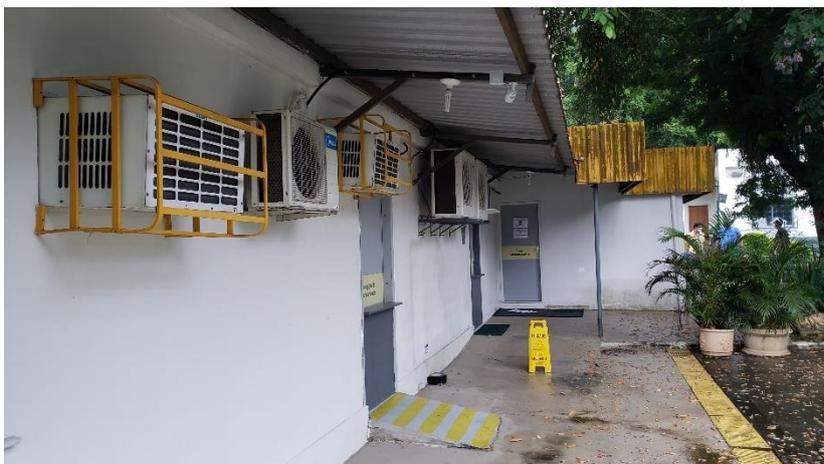
Imagem 39 – Via de acesso à farmácia (passeio periférico à edificação).

O passeio periférico à edificação 01 possui diversas interferências que dificultam o trânsito seguro de pessoas, principalmente, aquelas com mobilidade reduzida. Rampas com inclinações fora de norma, aparelhos de ar condicionado instalados a uma altura inadequada, além de pisos irregulares são pontos a serem corrigidos, de forma a garantir a segurança dos pacientes e demais usuários do campus.
