RELATÓRIO DE ANÁLISE TÉCNICA

Local/Data: Rio de Janeiro, 23 de dezembro de 2020

Objeto: Levantamento do Programa de Necessidades referente à reforma para Construção de Sala de Raio X e Sala de Espera e para Ampliação e Melhorias do Setor de Farmácia do Centro de Referência Professor Hélio Fraga

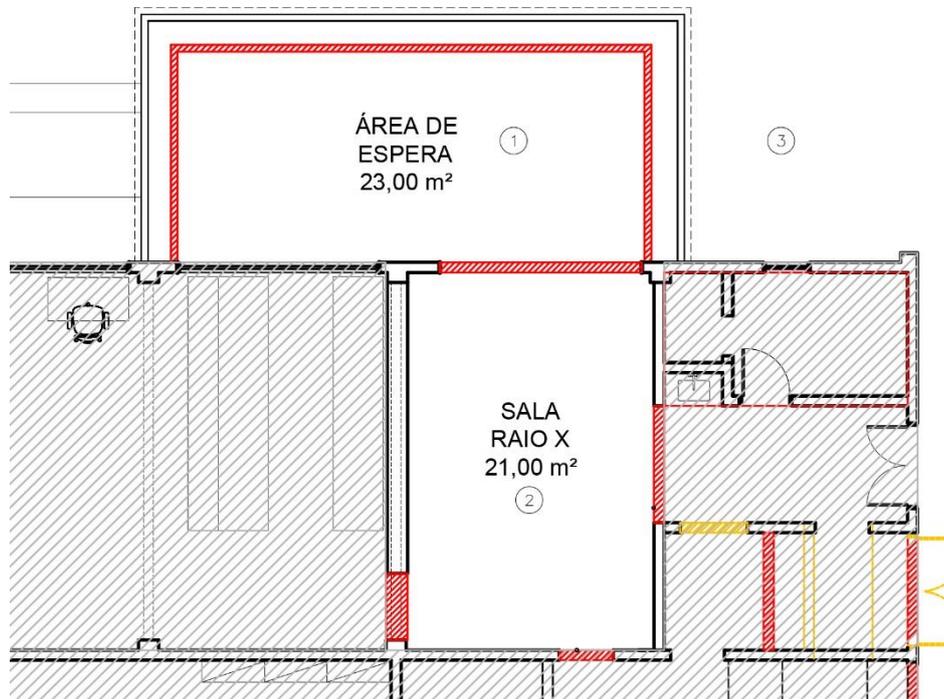
Imagem 04 - Planta Baixa da Sala de Reuniões e Varanda a serem transformadas em Sala de Raios X e Espera

| ① | VARANDA SER REFORMADA E TRANSFORMADA EM SALA DE ESPERA EM CONSONÂNCIA ÀS NORMAS TÉCNICAS VIGENTES |
| ② | SALA DE REUNIÃO A SER REFORMADA E TRANSFORMADA EM SALA DE RAIOS X EM CONSONÂNCIA ÀS NORMAS TÉCNICAS VIGENTES |
| ③ | CONSTRUÇÃO DE RAMPA E ESCADA DE ACESSO |

- Demolição de prateleiras de granito existente;
- Fechamento dos vãos de acesso à sala, exceto do acesso pela varanda, que deverá ser adaptado, considerando a remoção da esquadria de vidro existente;
- Blindagem Interna do ambiente, em função da natureza das atividades a serem realizadas;
- Troca geral dos revestimentos de piso, parede e teto;
- Instalação de novas luminárias em função do novo layout;
- Revisão das redes de infra estrutura (elétrica, água, esgoto, telecom, VAC) e verificação da necessidade de eventuais adequações às normas vigentes, em função do equipamento a ser instalado e do novo uso proposto para o ambiente.

- Fechamento da varanda (vidro);
- Reforma da cobertura existente e execução de rebaixamento em forro de gesso;
- Troca dos revestimentos de piso e parede;
- Climatização do ambiente, prevendo a filtragem dos sistemas e exaustão do ambiente;
- Criação de rampa e escada de acesso à sala e remanejamento de totem existente;
- Instalação de luminárias em função do novo layout a ser proposto;
- Incremento do sistema de comunicação visual do campus, considerando a indicação da sala de exame em questão;
- Revisão das redes de infra estrutura (elétrica, água, esgoto, telecom, VAC) e verificação da necessidade de eventuais adequações às normas vigentes, em função do novo uso proposto para o ambiente.

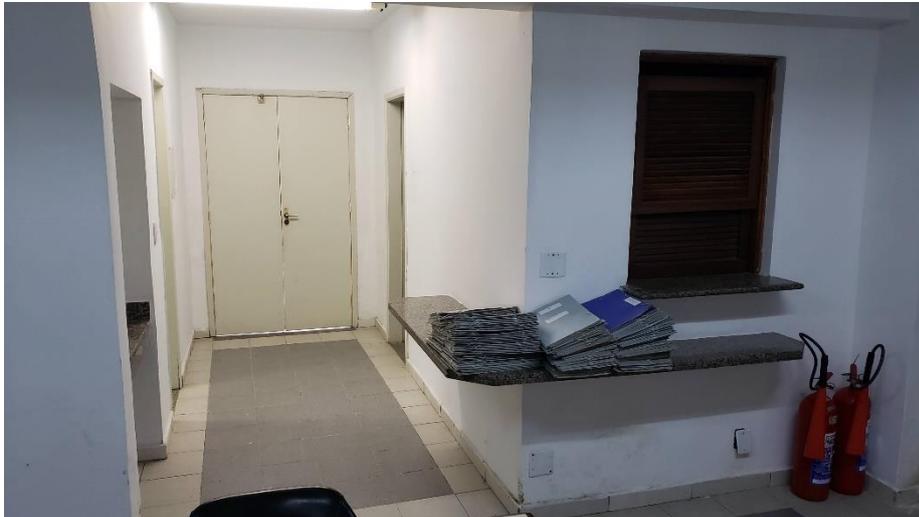
Imagem 06 - Área de apoio, junto à sala de reuniões, a ser incorporada ao setor de Farmácia

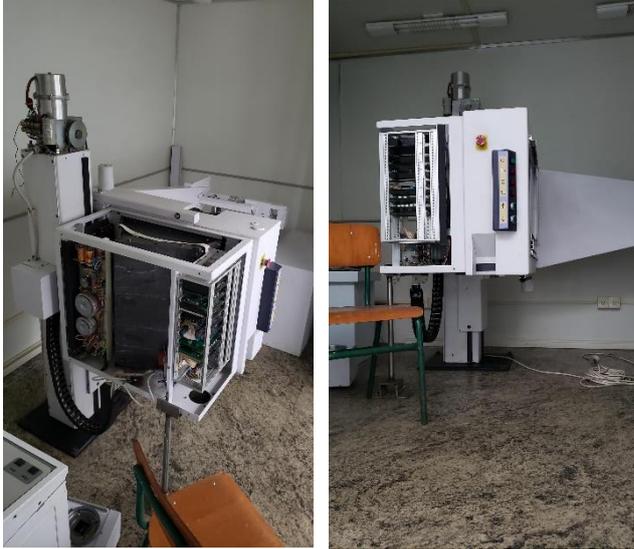
A princípio, não foi verificada a necessidade de reforço estrutural do piso onde será instalado o equipamento de raio x. Atualmente, o equipamento encontra-se guardado em um caminhão.

Imagens 09 e 10 - Equipamento de Raio X Torácico

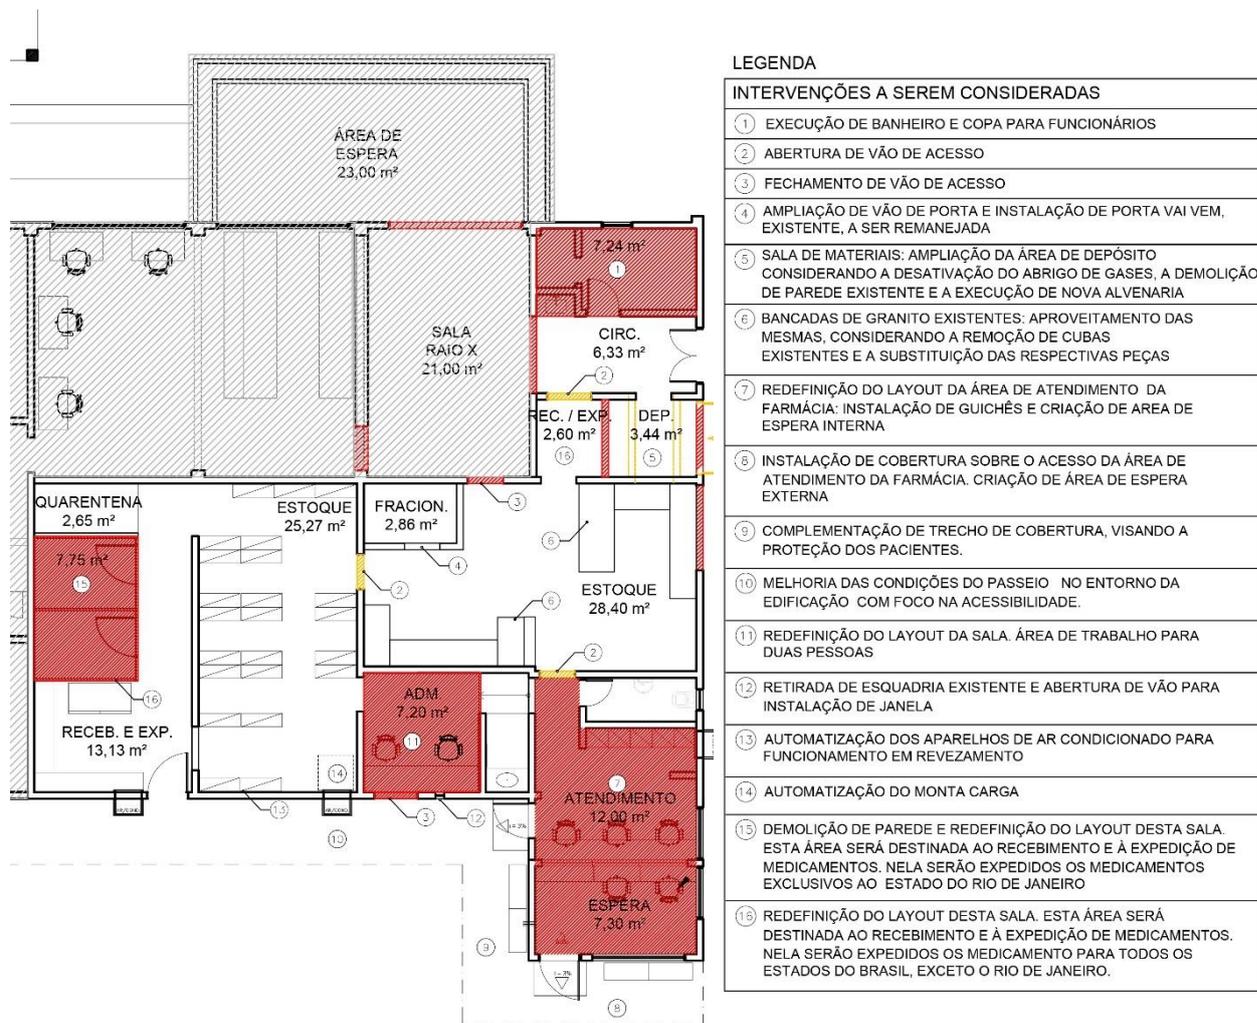
Imagem 12 - Planta Baixa do Setor de Farmácia: indicação das intervenções pretendidas

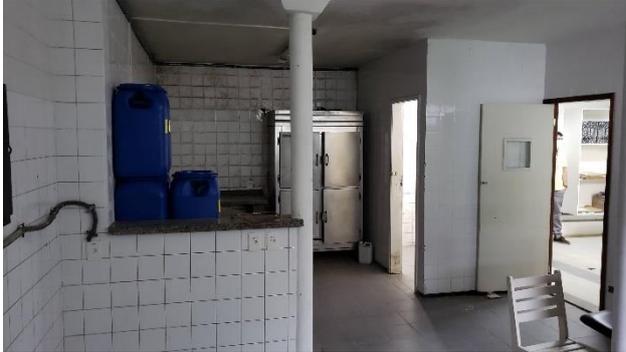
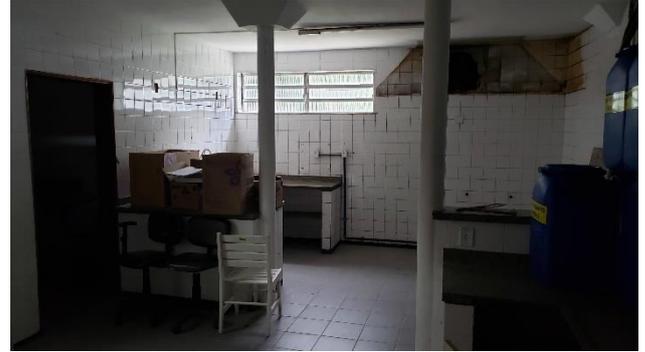
Imagens 13 e 14 - Antiga Cozinha a ser transformada em área de Estoque, sala de fracionamento e área de controle de recebimento e expedição de medicamentos.

- Remoção das cubas de inox instaladas em algumas das bancadas de granito existentes e substituição das respectivas peças. De uma forma geral, as bancadas de granito poderão ser mantidas, uma vez que auxiliarão no processo de separação e organização do material a ser armazenado;

- Troca integral dos revestimentos de piso, parede e teto. Remoção de exaustor axial existente no ambiente;
- Remoção do basculante existente e fechamento do vão, uma vez que muitos dos medicamentos não podem ficar expostos à luz;

- Abertura de vãos na alvenaria e instalação de portas, de forma a integrar a nova área de estoque a outros ambientes já consolidados do setor;
- Fechamento de vãos de acesso ao ambiente, visando o isolamento do setor;

- Revisão das redes de infra estrutura (elétrica, água, esgoto, telecom, VAC) e verificação da necessidade de eventuais adequações às normas vigentes, em função do novo uso proposto para o ambiente;

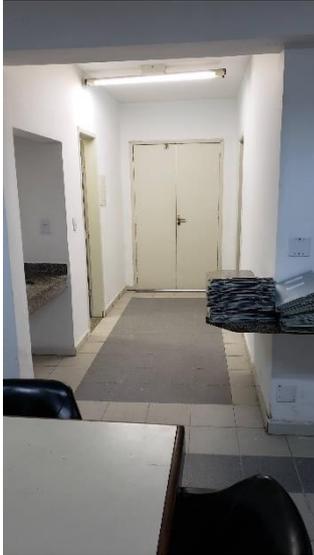
Imagens 20 – Área de apoio: circulação

No pavimento térreo da edificação 01 (imagem 01), contígua a atual sala de reuniões (que deverá ser transformada em sala de raio x), existe uma área de apoio que será incorporada ao setor de farmácia. Este espaço é composto pelos seguintes ambientes: banheiro (7,40 m²), depósito (a ser ampliado para 3,44 m) e circulação, que hoje conta com pia para lavagem de mãos e dá acesso direto para o exterior do edifício.

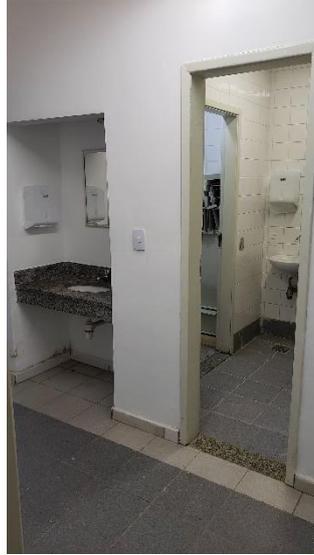
Imagens 21- Área de apoio: banheiro

Verifica-se a necessidade de se desenvolver um projeto de reforma para este espaço, prevendo a criação de uma copa e de um novo sanitário.

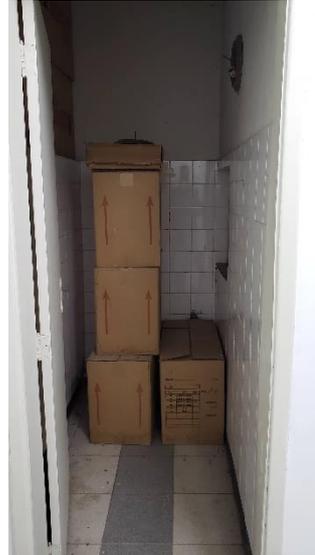
Imagens 22 – Área de apoio :depósito

Este depósito deverá ser ampliado e servirá para armazenar os materiais de uso diário do setor.

Para ampliação deste depósito será necessário demolir o abrigo de gases existente (já desativado) cujo acesso se dá pelo lado externo da edificação. Serão necessários ainda, a demolição e construção de parede de alvenaria (no lado oposto da sala)
